Caso de Estudio 10: Detección de Defectos en Codos

- Línea de crudo de 16"
- Codos de radio corto: 1D

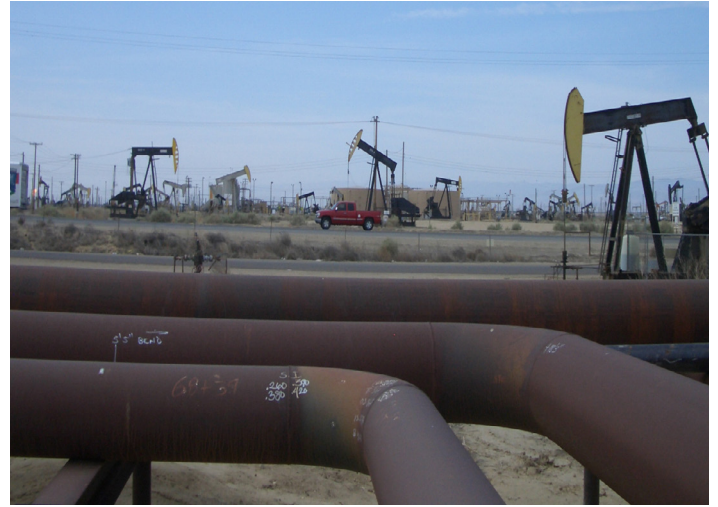
Vista del radio interno del codo de 1D.

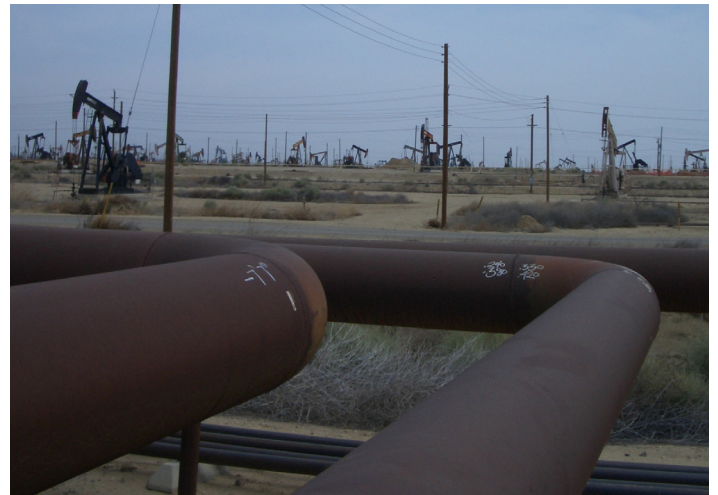
- Se detectó un defecto en uno de los dos codos ubicados dentro del rango de prueba
- El defecto está alineado circunferencialmente con el radio externo, donde comúnmente se presentan defectos de tipo erosión
- Con UT se confirmó que el defecto detectado presenta una pérdida de espesor del 65%

Vista del radio externo del codo de 1D.

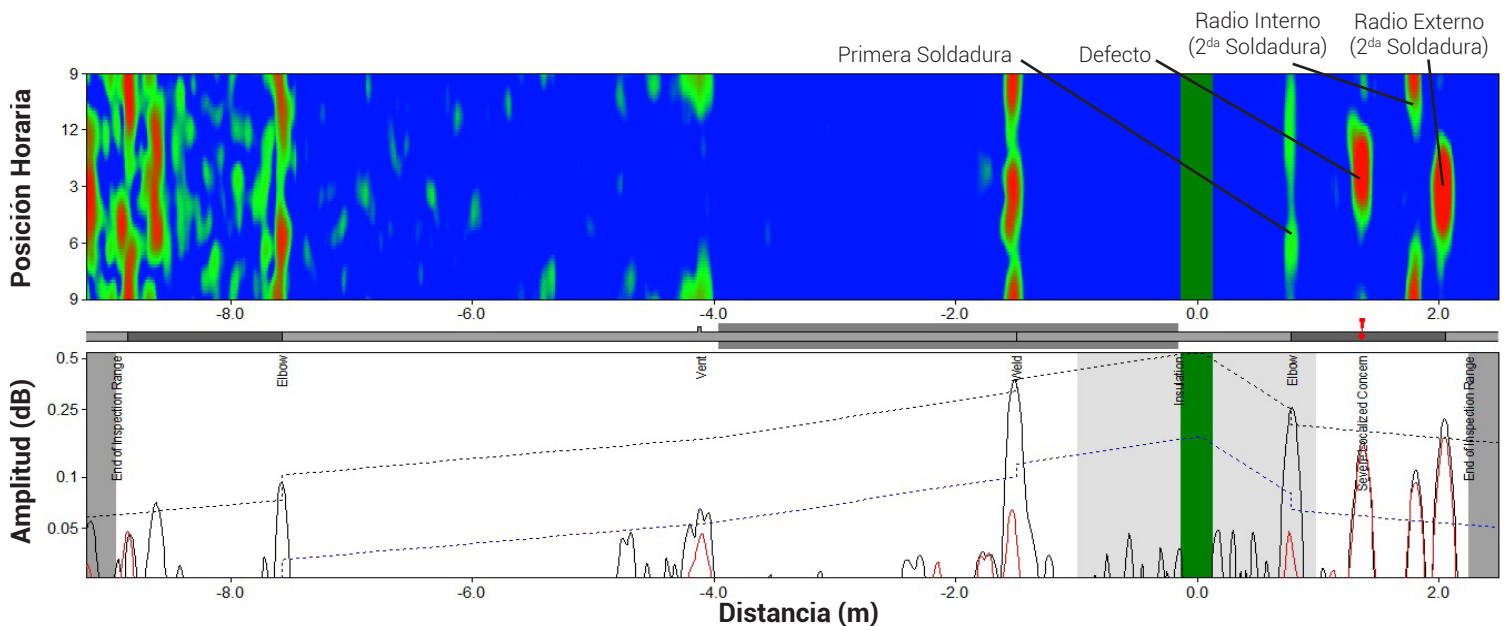
Las curvas o codos son elementos comunes en las líneas de tubería, propensos a presentar corrosión y erosión. Utilizando la visualización 2D (*Unrolled Pipe Display*) es posible detectar y priorizar defectos en un codo.
