Caso de Estudio 3: Screening de Tubería Elevada

Detalles de la Inspección

- Línea de gas de hidrógeno de 4"
- Recubrimiento de tipo pintura
- Trabajo en Alturas (Andamio)

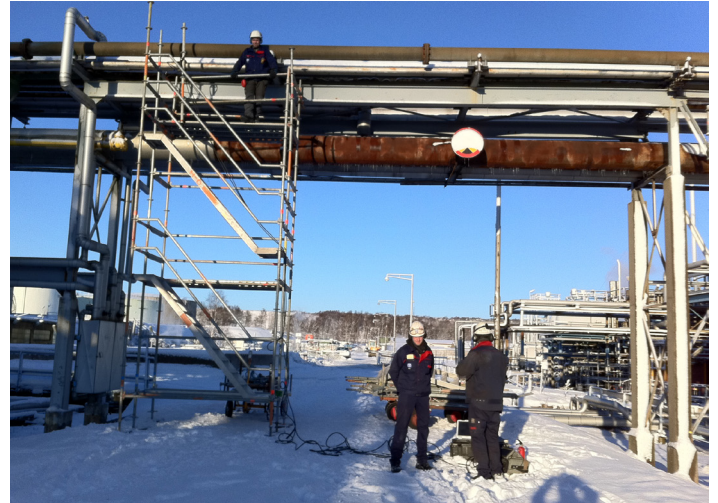
Vista general de la línea en el sitio del cruce elevado
