# Caso de Estudio 8: Corrosión Bajo Aislamiento (CUI)

## Detalles de la Inspección

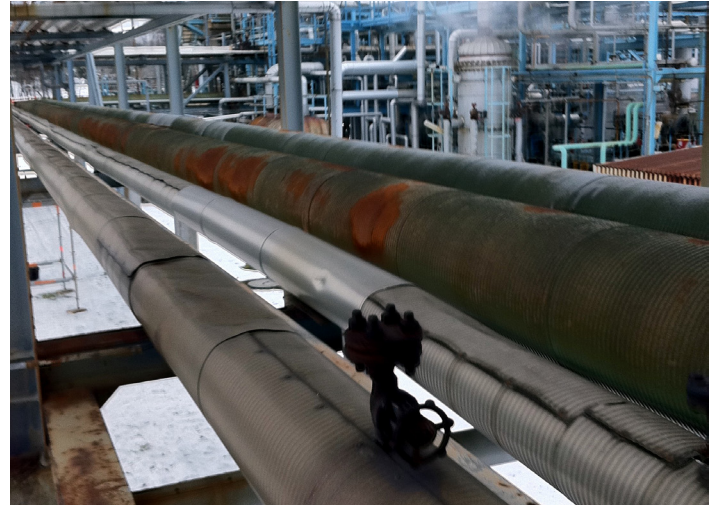
- Línea de combustible para jet de 8"
- Recubrimiento de tipo pintura
- Aislamiento de Lana Mineral
- Tubería sobre soportes simples

Vista general de la línea de 8" bajo aislamiento.
