Caso de Estudio 4: Inspección de Cruces Enterrados

Detalles de la Inspección

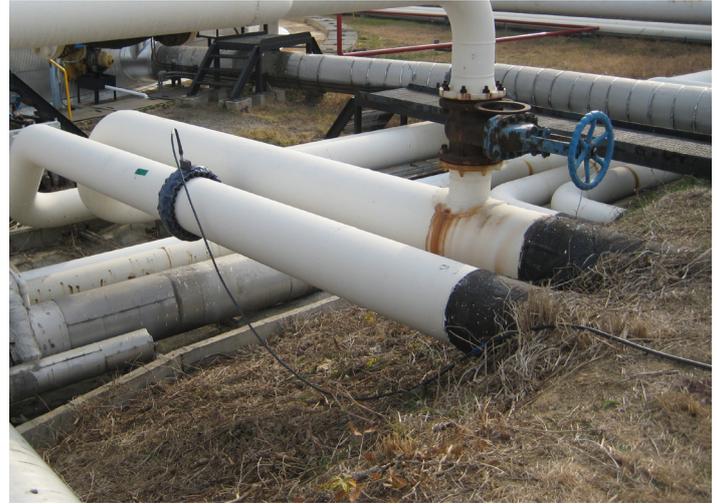
Vista general de la tubería en la ubicación del ingreso a tierra.

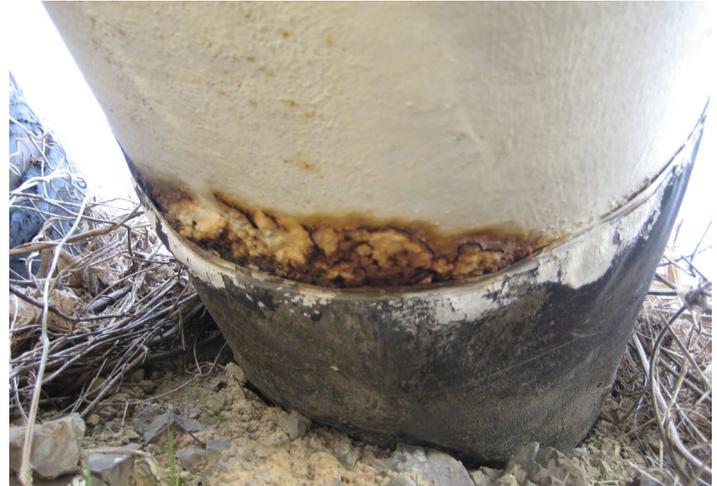
- Se inspeccionaron la interfaz aire/tierra y la sección enterrada
- Detección de corrosión de severidad media (Categoría 2) en el punto de ingreso a tierra
- Se reportó la posición axial y orientación circunferencial para seguimiento y reparación

Parche de corrosión detectado en la interfaz aire/tierra.
